# STATIKAI SZAKVÉLEMÉNY

A Hortobágy, Hrsz.: 5/18 ingatlanon lévő épület statikai állékonyságáról.

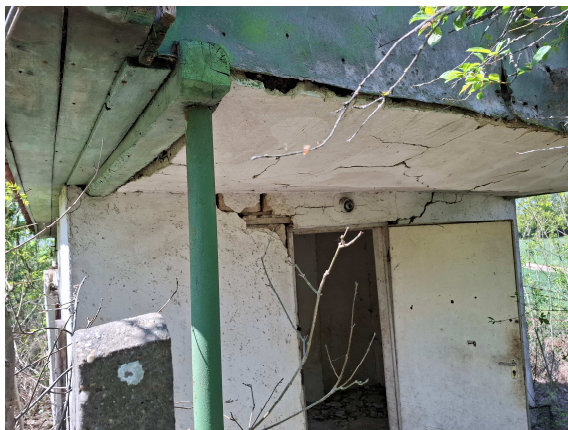
Az előírt 80 cm földtakarású alapozás (sávalap) nem készült, a lábazati fal átrepedt, feltehetőleg vasalást nem tartalmaz.

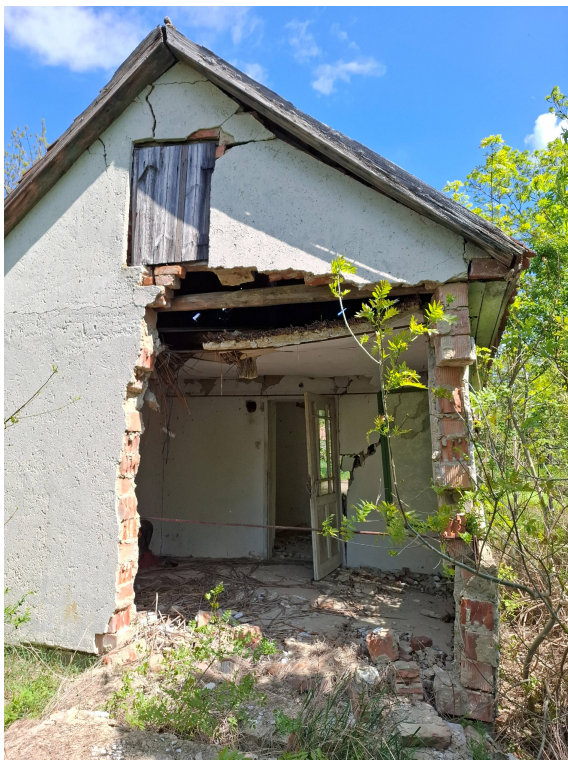
A falazat B30-as blokktaglából készült. Mivel a felső koszorú is hiányzik, az egyik végfal kidőlt.

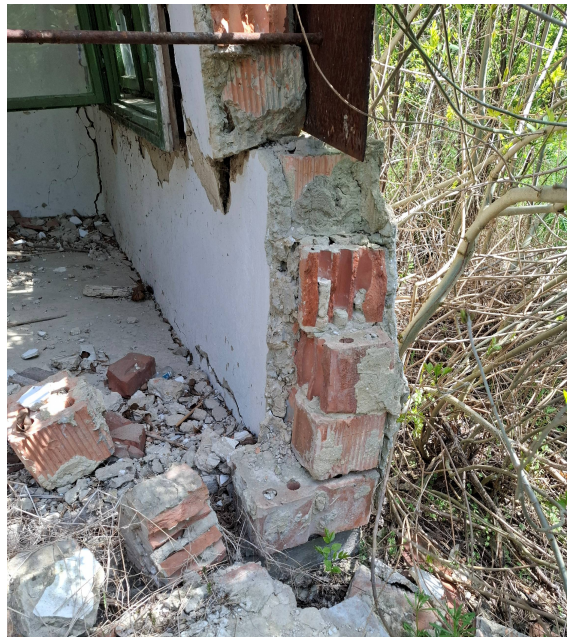
A végfalak fölötti tűzfal km. téglából készült, teljes keresztmetszetében átrepedt.

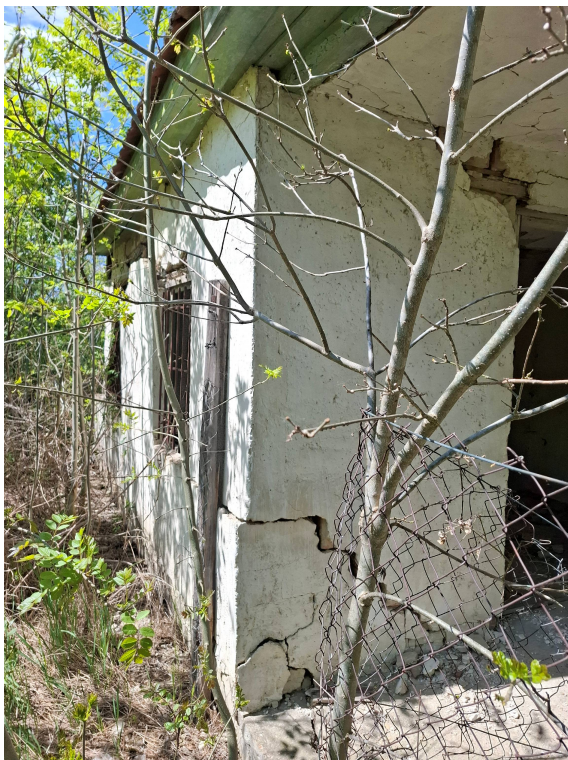
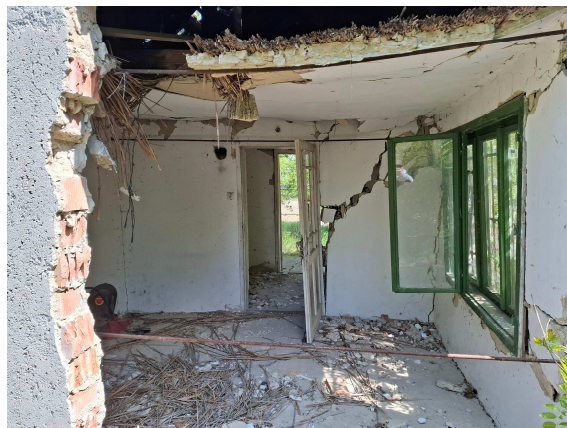
A külső és belső falazatok egyéb helyeken is teljes mértékben átrepedtek. A fa födém szerkezet nagyon jelentősen lehajlott.

A faszerkezeteken szíjas hasadások és rovarkárok tapasztalhatók. Faanyagvédelem nem készült. *(Érdekes módon gombakárt nem észleltem, igaz tüzetes vizsgálatra – az épület állaga miatt – nem volt lehetőség.)*
