# STATIKAI SZAKVÉLEMÉNY

A Hortobágy, Hrsz.: 5/18 ingatlanon lévő épület statikai állékonyságáról.

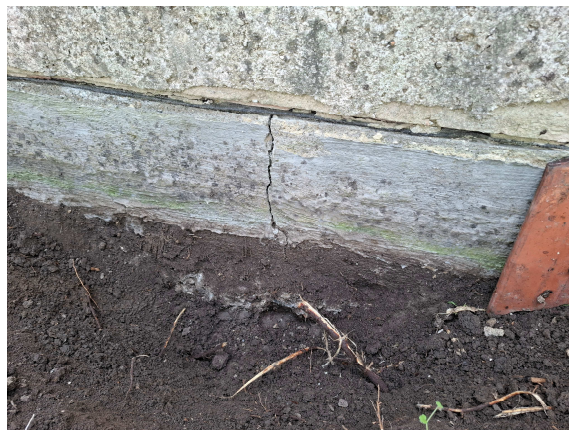
Az előírt 80 cm földtakarású alapozás (sávalap) nem készült, a lábazati fal átrepedt, feltehetőleg vasalást nem tartalmaz.

Az épület 4x7 m befoglaló méretű, melybe a rövidebb oldalon lévő fedett „terasz” is beleértendő.
